**III Od záměru po realizaci**  
**SPECIÁLNÍ STATIKA**

## 2. Předpínání konstrukcí

### 3. Způsoby řešení jednotlivých konstrukčních prvků

## 4. Případy aplikací

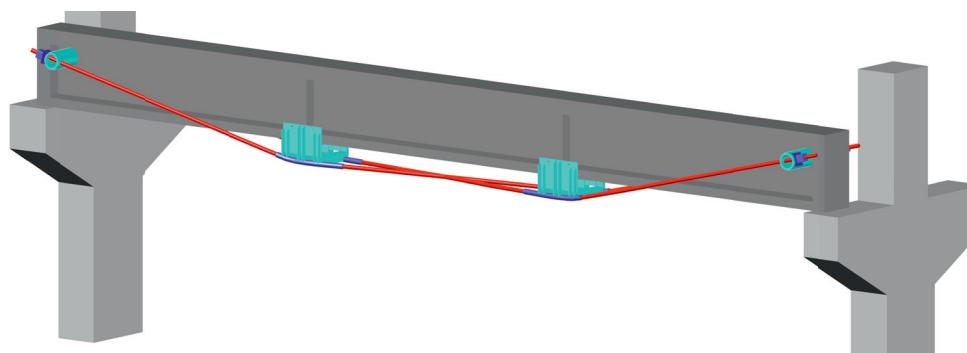
Řešení zesílení vazníku/průvlnaku předepnutím

Únosnost železobetonového průvlnaku nebo plnostěnného vazníku zvýšíme povrchovým vedením předpínacího lana. Ve svých třetinách je pak nosník podepřen ocelovým deviátorem, přes který se dodatečně předepnute lano vede. Tím se stane nosník únosnější až o 200 % a je také prodloužena jeho životnost.

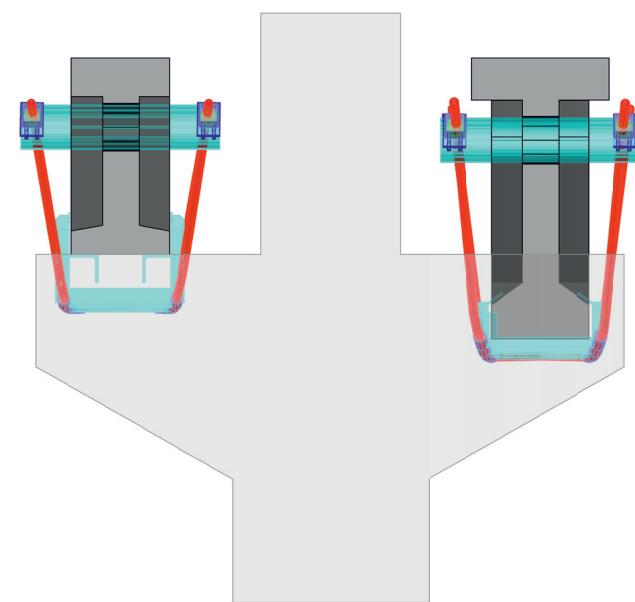
Zesílení vazníku/průvlnaku předepnutím v řezu

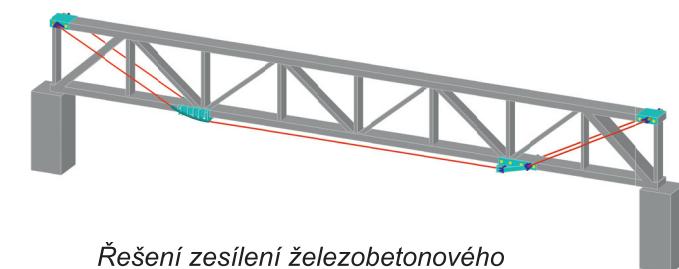
Řešení zesílení železobetonového příhradového vazníku předepnutím

Jedním z nejslabších míst bývá spodní pás vazníku, kdy dodatečným zatížením dochází k odčerpání tlakové rezervy ve spárách mezi segmenty, ze kterých jsou tyto vazníky sestaveny. Aby nemuselo dojít ke kompletní výměně střešní nosné konstrukce, nabízí se možnost zesílení formou dodatečného předpětí. Nejjednodušším způsobem, jak zesílit pouze spodní pás vazníku jsou přímá lana vedená podél střednice spodního pásu. Při vhodném návrhu předpínací síly je pak možné zvýšit užitnou kapacitu únosnosti vazníku dle požadavků zákazníka.

Alternativní možností zesílení je trasování předpínacích jednotek afinně vůči průběhu ohybových momentů od stálých respektive proměnných složek běžného zatížení. Tím dojde k podobnému efektu, jako v případě klasických plnostěnných prvků. Možnosti jak správně a efektivně navrhnout zesílení těchto prvků je celá řada a vždy záleží na konkrétních představách provozovatele hal o jejím budoucím využití

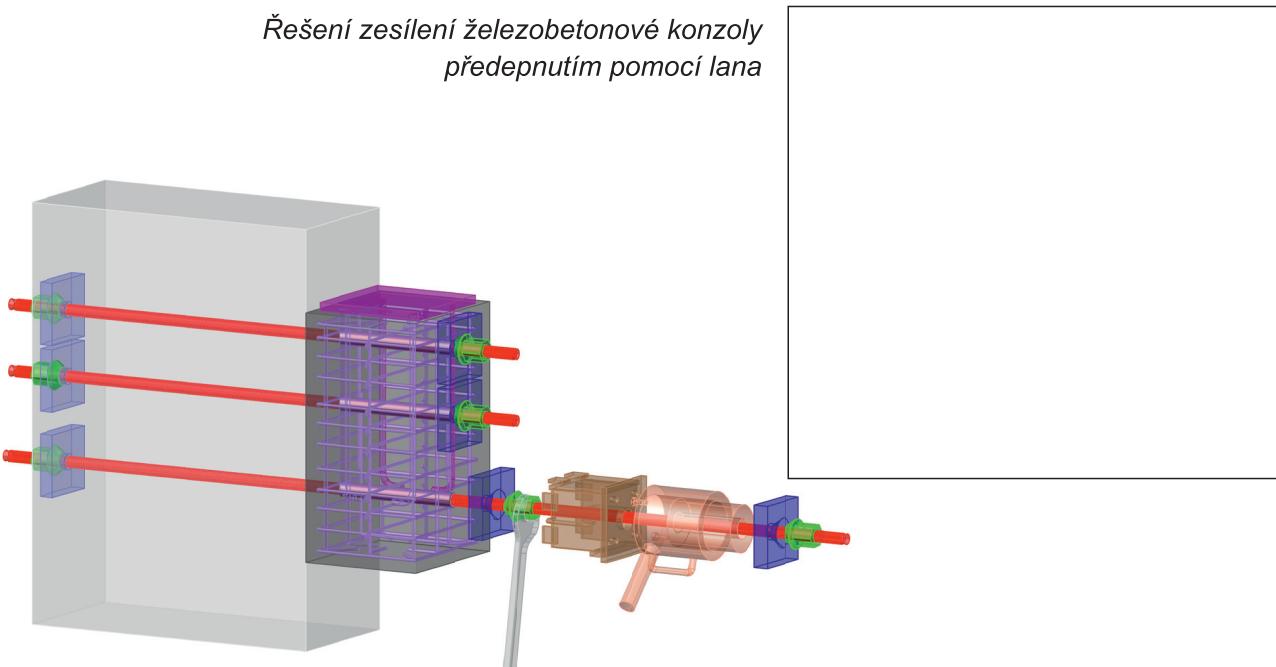
Konstrukční řešení běžně používané naší společností vychází z vytvoření náhradních kabelových kanálků, zhotovených dodatečně vyvrtáním diamantovou technologií, do kterých jsou následně osazena lana k předepnutí. Většinou využívá tří krátkých lan vedených náhradními předvrtnými kanálky horizontálně v betonu konzol. Horní lana jsou soustředěna do jednoho kanálku. V některých případech je vhodné a praktické předpínat pouze jedním kabelem ze svislé plochy konzoly. Konkrétní návrh předpětí je dán geometrickým uspořádáním dané konzoly, množstvím a druhem betonářské výztuže, pevnostní třídou betonu.

Příčné sepnutí konzoly buď zcela nebo částečně vyloučí vznik tahových sil a zvýší nosnost konzoly až o 500% při současném prodloužení její životnosti. Způsob napnutí krátkého lana je technické know-how firmy PEEM.

Řešení zesílení železobetonové konzoly  
předepnutím pomocí lana

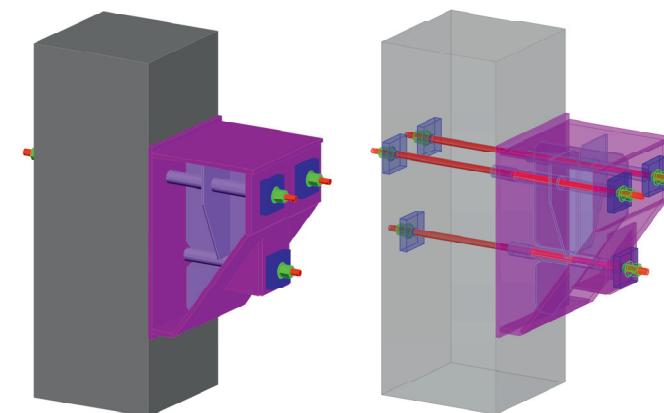
Nová ocelová konzola připnutá pomocí předpínacích tyčí

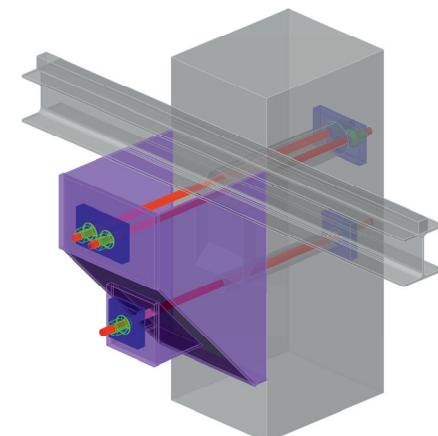
Nová ocelová-betonová konzola připnutá pomocí předpínacích tyčí

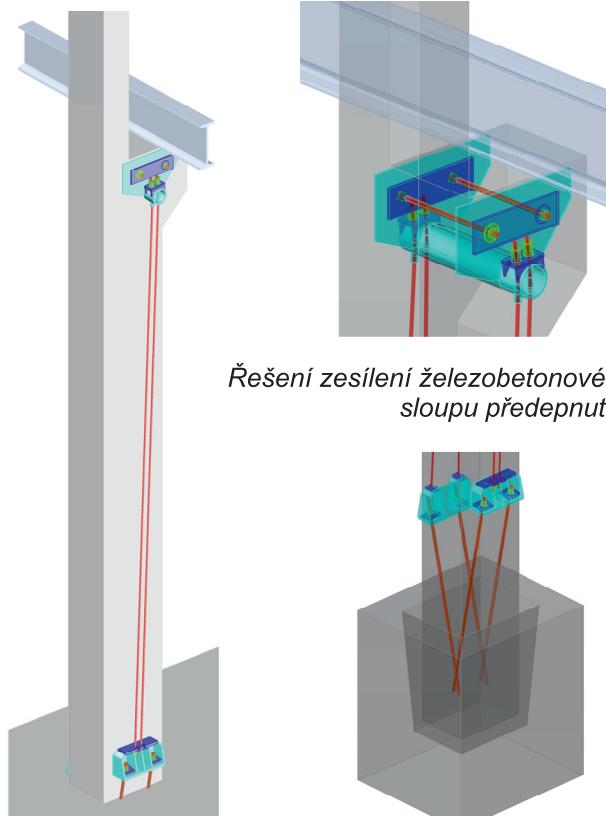
Zejména u halových konstrukcí, osazených moštovými jeřáby je železobetonový sloup namáhan velkými vodorovnými silami vyvolanými např. přičením a brzděním jeřábu. Tento silový účinek vyvolává mimo jiné velké ohybové namáhání v patě sloupu. Při určitých návrhových situacích bývá průřez sloupu namáhan na jedné straně tlakem, na druhé takem, který betonový sloup není schopen přenést. Vnesením nové svislé tlakové síly do sloupu dojde k vyloučení nepříznivého tahového namáhání, takže kritický průřez je trvale tlačen po celé své výšce. Z hlediska statického posouzení se jedná o vhodnou konfiguraci osové normálové síly vzhledem k dané velikosti ohybového momentu. Výsledkem je umístění zatěžovacího bodu  $N+M$  uvnitř interakčního diagramu, které signalizuje, že daný průřez vyhoví.

Vnesením tlakové síly do stávajícího málo zatíženého, ale ohýbaného sloupu dojde k výraznému zvýšení jeho nosnosti až o 200 %. Přitom nedojde k přitížení základů.

Řešení zesílení železobetonového sloupu předepnutím

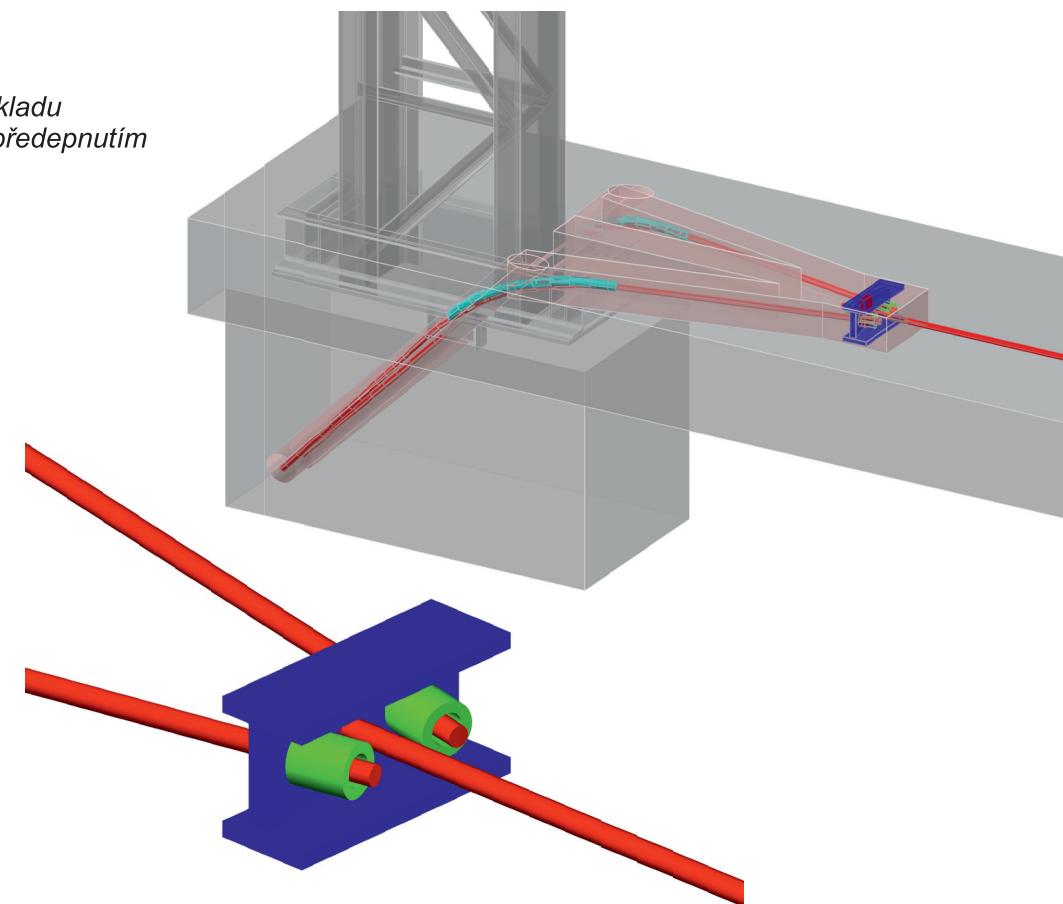
Nerovnoměrně namáhanou základovou patku lze stabilizovat pomocí vhodně tvarovaného, dodatečně předepnutého lana. Tímto způsobem je zatížení od patky rovnoměrně rozloženo do podloží patky, což vede ke zvýšení únosnosti.

*Řešení zesílení základu ocelového sloupu předepnutím*

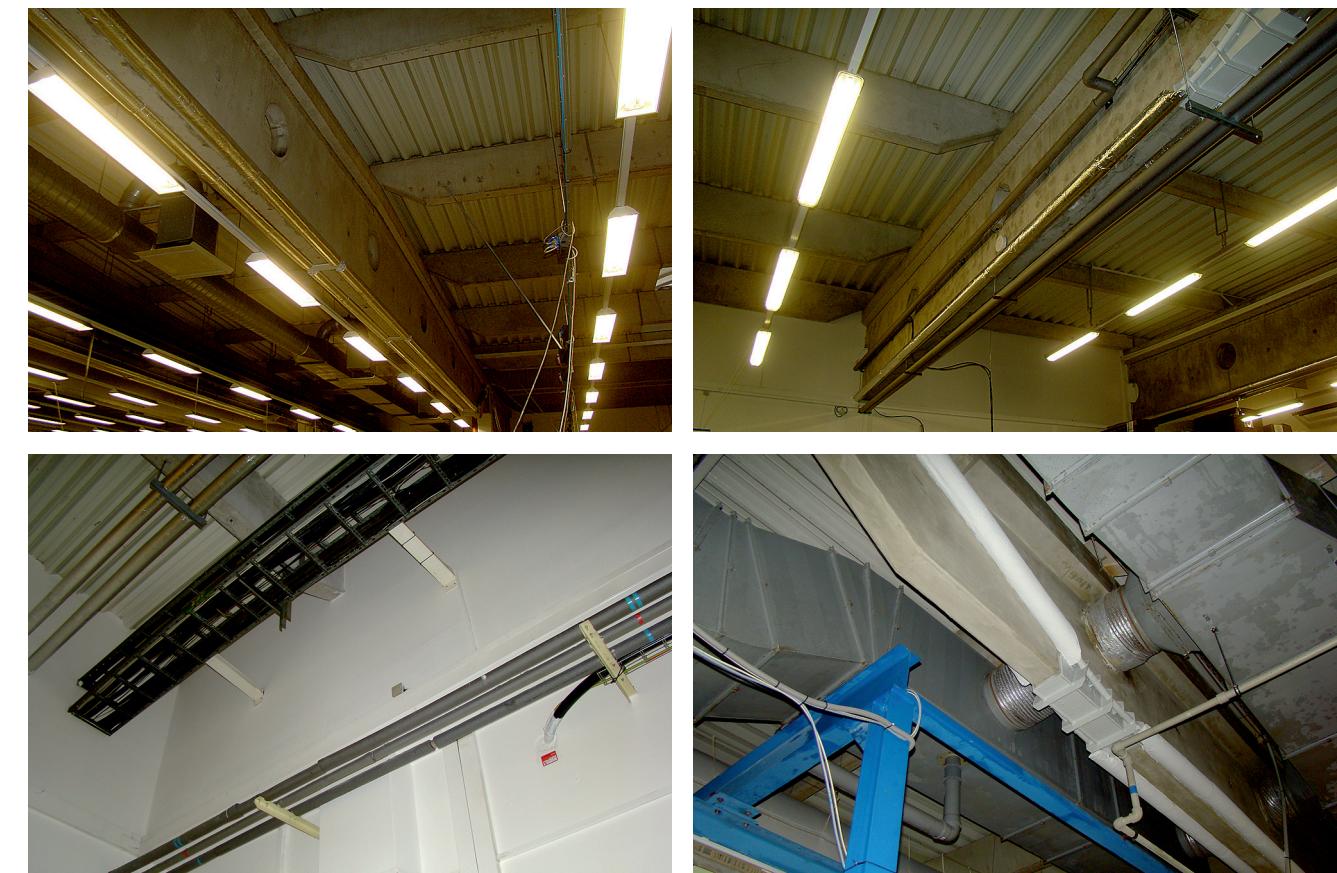
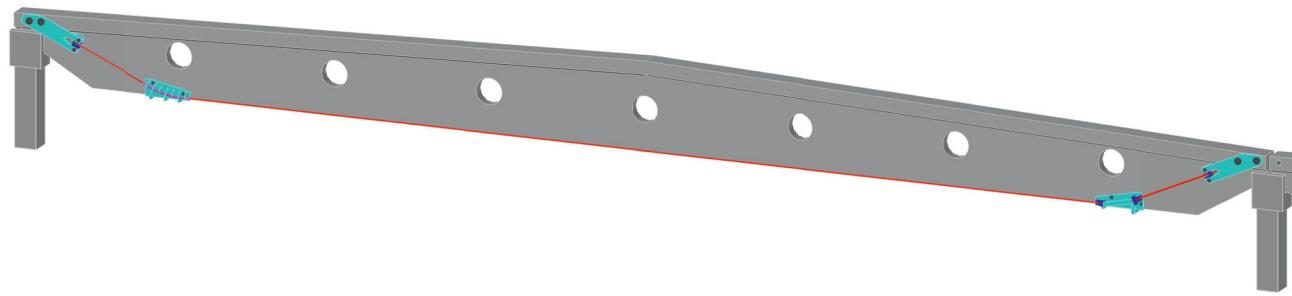
Komplikací bylo značné množství sítí – elektro, topení, technologická média atd., která byla instalována na vaznících a která v řadě případů bránila v trase lanům nebo instalaci deviátorů. To se podařilo vyřešit pomocí dočasných nebo trvalých přeložek, některé rozvody byly odstraněny úplně, protože již nebyly funkční. Komplikací také bylo vedení vazníků pod sádrokartonovým podhledem nebo jejich zakapotování sádrokartonovými deskami. Lana – kabely Monostrand byla vedena po spodní hraně vazníků. Cca v polovině vazníku byl instalován středový distančník, který usměrňuje polohu/trasu lana. Na spodní straně vazníků u obou konců byly instalovány deviátory, které mění trasu lana směrem k horním koncům vazníků. Zde pak byly v místech podpor vazníků instalovány koncové kotevní úpony. Předpínací lana byla kotvena na obou stranách vazníků a napnutá na sílu 200 kN. Veškeré deviátory a úpony byly opatřeny protipožárním nátěrem s požadavkem požární odolnosti 60 minut. Lana byla z důvodu požární odolnosti obalena protipožární izolací s Al povrchem.

Každý vazník měl délku 24 m. Takových vazníků bylo rekonstruováno celkem 17 ks, z toho 3 ks v prostoru galvanovny, kde byla z důvodu zvýšení odolnosti výztuže proti korozi ještě dobetonována hlava vazníků s pomocí vysokopevnostní rychletuhnoucí malty Groutex.

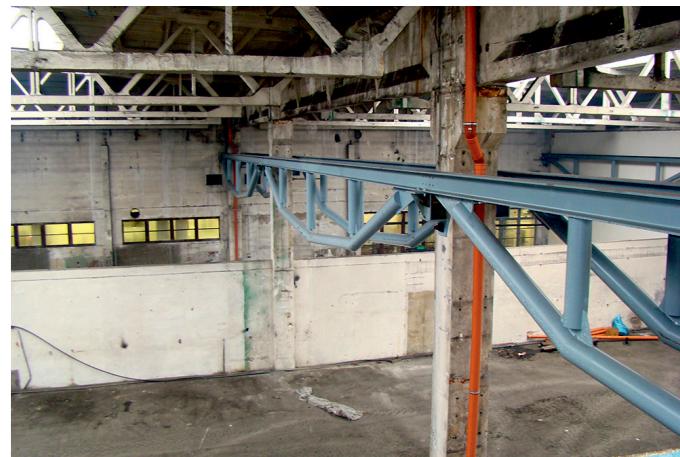
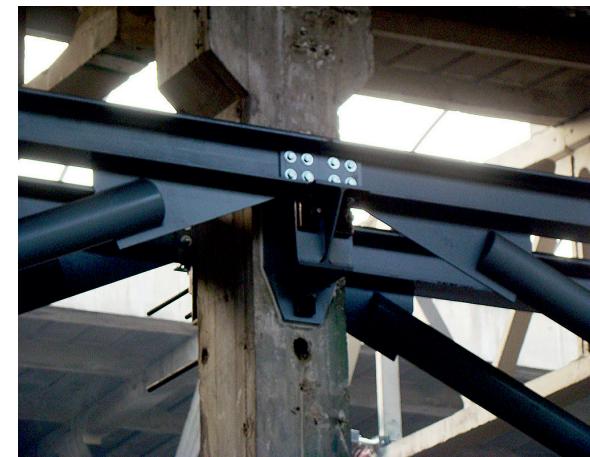
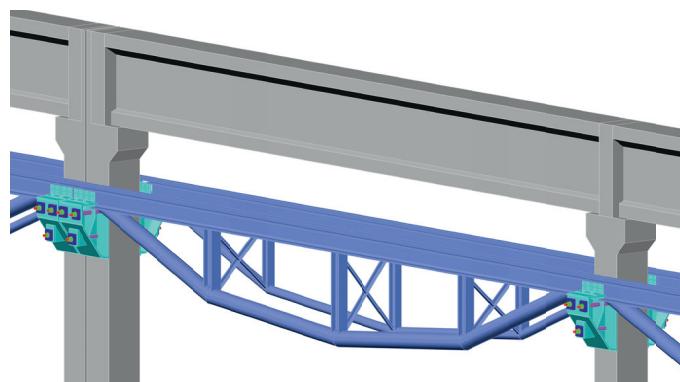
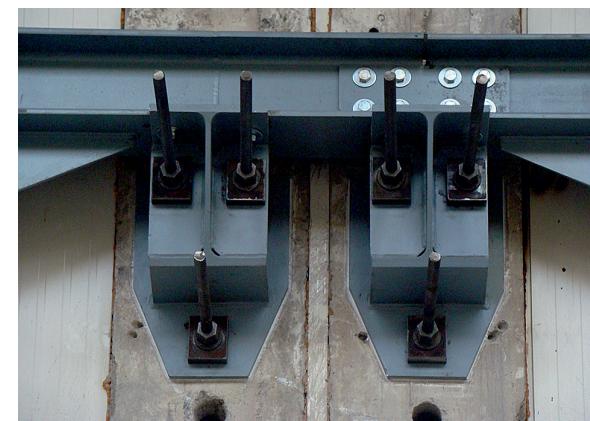
Po provedení stavebního průzkumu bylo naší společností nabídnuto výrazně zjednodušené řešení, tj. stavba nových jeřábových drah v původních výrobních halách s maximálním využitím stávajících konstrukcí bez nutnosti nové vestavby. Řešení spočívalo ve vybudování krátkých ocelových konzol na stávající železobetonové sloupy 500x600 mm. Tyto krátké konzoly byly následně připnuty pomocí vysokopevnostních ocelových tyčí DYWIDAG mezí kluzu fy,k = 1050 MPa. Realizovaným předpětím se stala krátká konzola součástí nosního systému haly. Konzoly byly navrženy typově stejně pro obě lodi (tj. pro dva mostové jeřáby po 20 t).

Původní nosníky jeřábových drah nemohly být v tomto případě využity a tak byly nahrazeny novými příhradovými

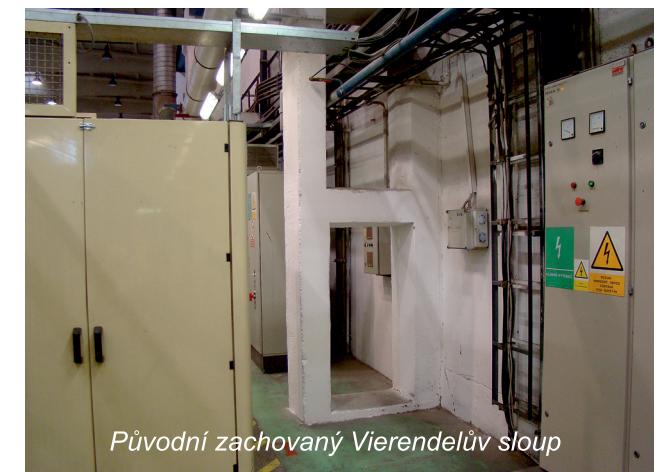
Původní zachovaný Vierendelův sloup

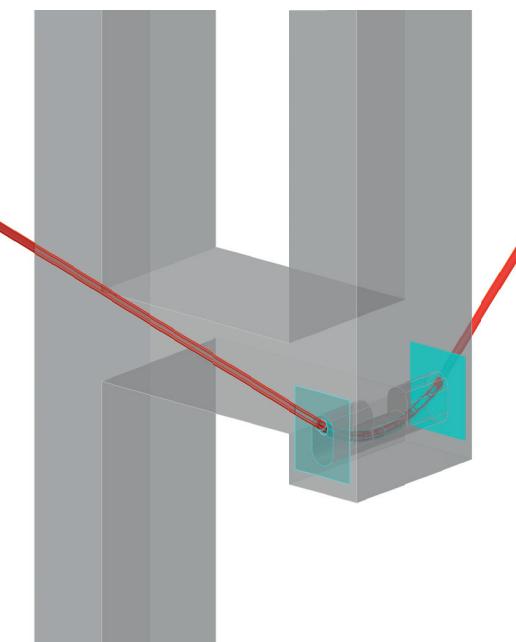
Při výměně technologické linky na výrobu kartonáže za novou s větším výkonem nastal problém s řešením kolize obslužného chodníku linky a stávajícího železobetonového (tzv. Irelandova) sloupu výrobní haly. Řešení spočívalo ve vyřezání části sloupu na podchozí výšku a jeho statické zajištění. Železo-betonový sloup byl provizorně podepřen a dvě jeho pole směrem do haly byly odřezány včetně vnitřních příček. Zatížení od sloupu bylo potom formou vzpěry a táhla vneseno do sousedních sloupů.

## Zkrácený a zesílený Vierendelův sloup

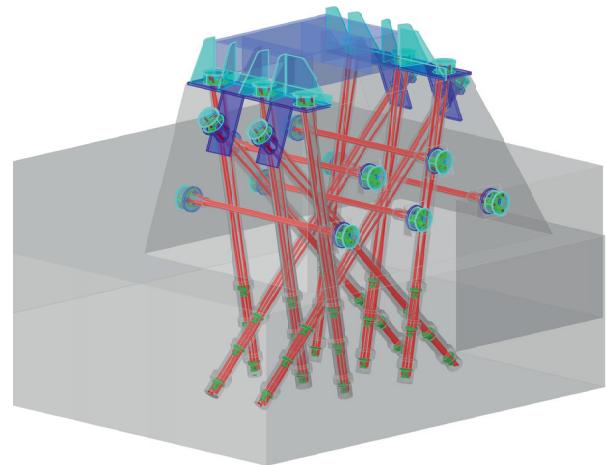
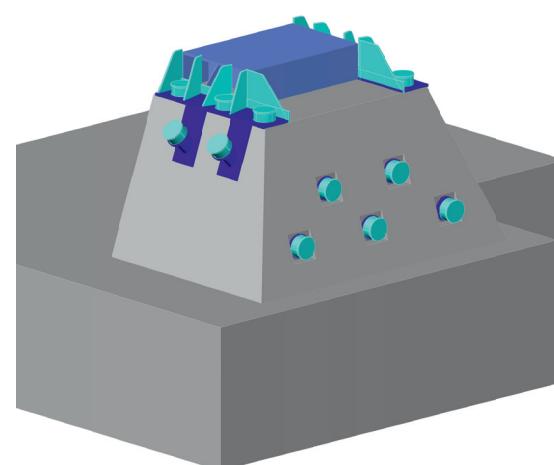
Bylo zjištěno, že stávající základ ventilátoru vykazuje podstatné prováděcí vady. Tyto spočívaly zejména v betonování základů po částech – vrstvách, kdy ze strany realizační firmy nedošlo k potřebnému ošetření pracovní spáry a ke spojení přidávané vrstvy betonu s vrstvou podkladní. Nadzemní část základu sestávala ze tří vrstev betonu, které nebyly dostatečně propojeny. Na této nehomogenní vrstvě docházelo jednak k odrazu dynamických kmitů zpět k úložné frémě, ale také k posunu jednotlivých vrstev. Tyto vrstvy byly propojeny betonářskou výztuží, která však umožňovala deformaci v pružné oblasti oceli a byla vystavována dynamickému únavovému namáhání. Špatně provedená základová spára v úrovni zpevněné plochy umožňovala dynamický vodorovný mikropousun základu a oba základy se za frémou rozlomily na dvě samostatné části. Povrch betonu byl značně porézní, docházelo k zatékání srážkových vod do základů, k vyplavování vápenné složky pojiva a ke snížení alkalinity betonu, čímž byla narušena alkalická pasivita výztuže. Vznikající rez se projevovala výrazným nárůstem objemu a vyvolávala tak obdobný trhací efekt jako led.

Vodorovně rozpraskaný základ byl sešít pomocí předpínacích lan. Prošití bylo provedeno tak, že ve stávajícím železobetonu byla provedena soustava šíkmých a svislých vrtů. Vrty byly ve spodní části rozšířeny formou sklípků. Do každého vrtu byla vsunuta dvojice přepínacích lan, přičemž kotevní oblast prvního lana byla při dolní základové spáře základové desky a u druhého lana v jejím středu. Vrty byly vyplňeny vysokopevnostní zálivkovou maltou. V horní části byl základ opatřen ocelovými kotevními deskami, které stlačují horní vrstvy betonu směrem ke spodní. Pomocí stažení došlo k opětovnému zmonolitnění základu, který se začal znova chovat jako celistvý. Povrch základu byl opatřen reprofilacní stěrkou pro utěsnění a uzavření otvorů v betonovém základu a na závěr hydrofobizačním nátěrem, který brání vniku srážkových vod do tělesa základu.

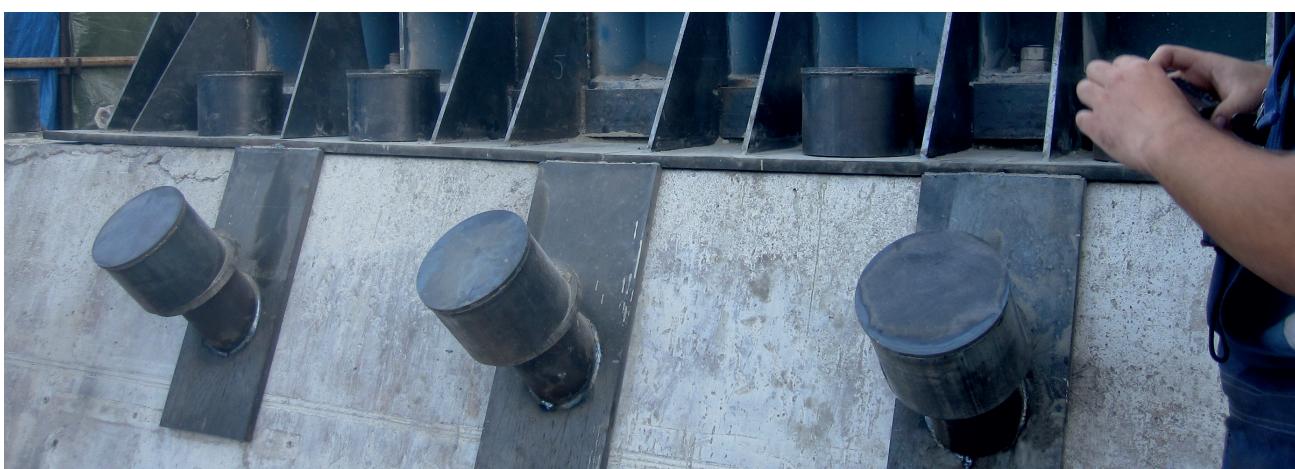
Znamená to vždy výrazný a někdy i těžko diagnostikovatelný problém. Projeví se třeba vibracemi, povolováním kotevních šroubů, výrazně větším optřebením pohybujících se součástí stroje, nebo i jinak. Pokud se detekce závady nedáří a když i přes pečlivou a pravidelnou údržbu nebo po generální opravě, výměně součástí, problém vyvstane opět, je nutno hledat přičinu právě v základu stroje.

*U kovacího lisu je patrná trhlina u základů, která se za provozu otevírá a přivírá*

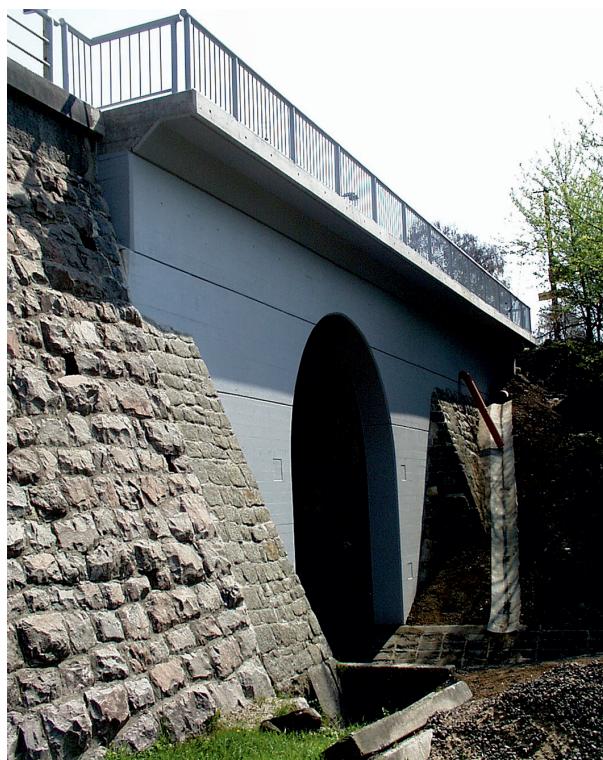
Velmi efektivní je použití zpevnění dodatečným předepnutím u mostních klenebních konstrukcí. Mimo podélného sepnutí klenby je možno provést také příčné předepnutí klenební mostové konstrukce a přenesení hlavní zatížení do krajových železobetonových opér.

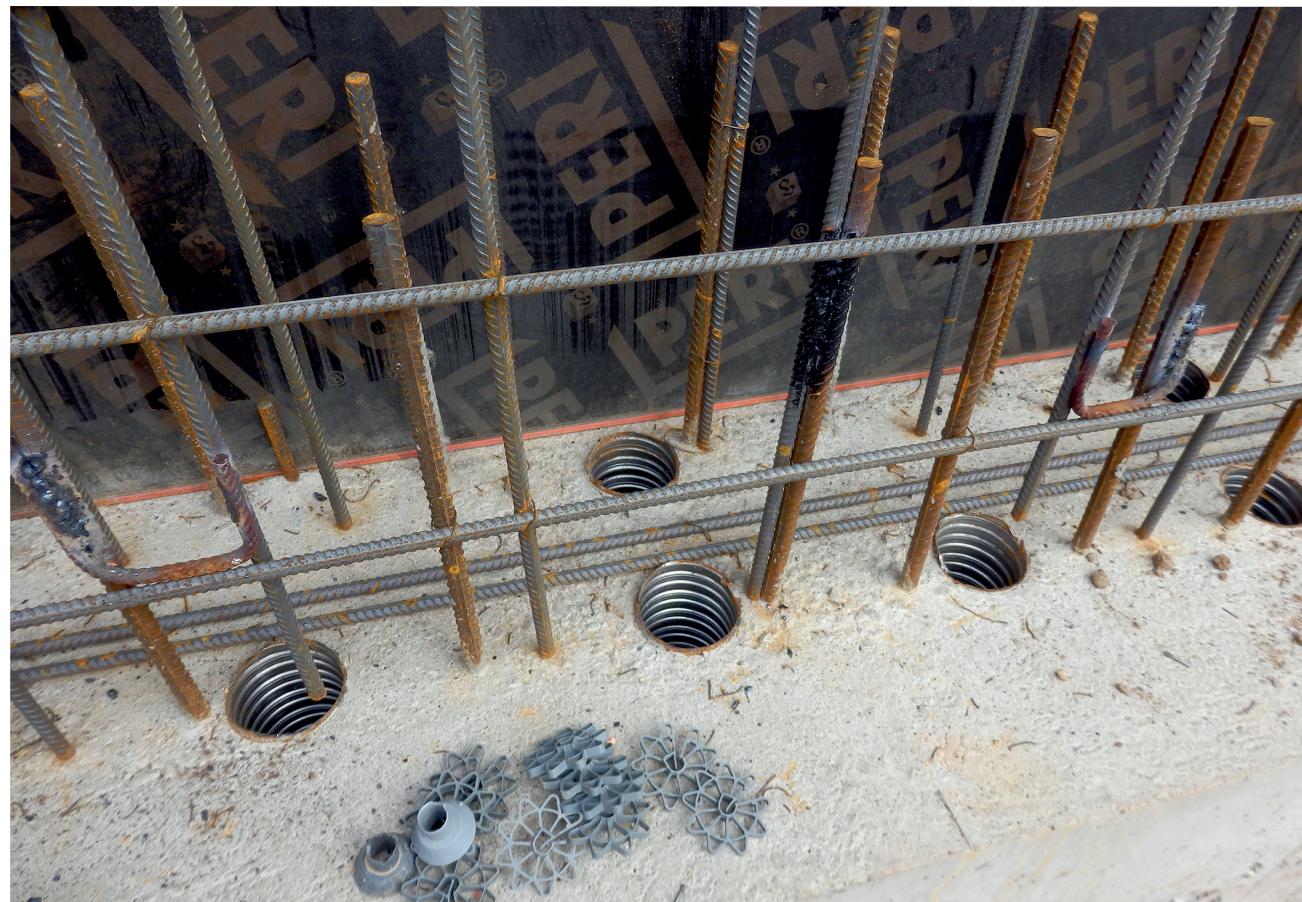
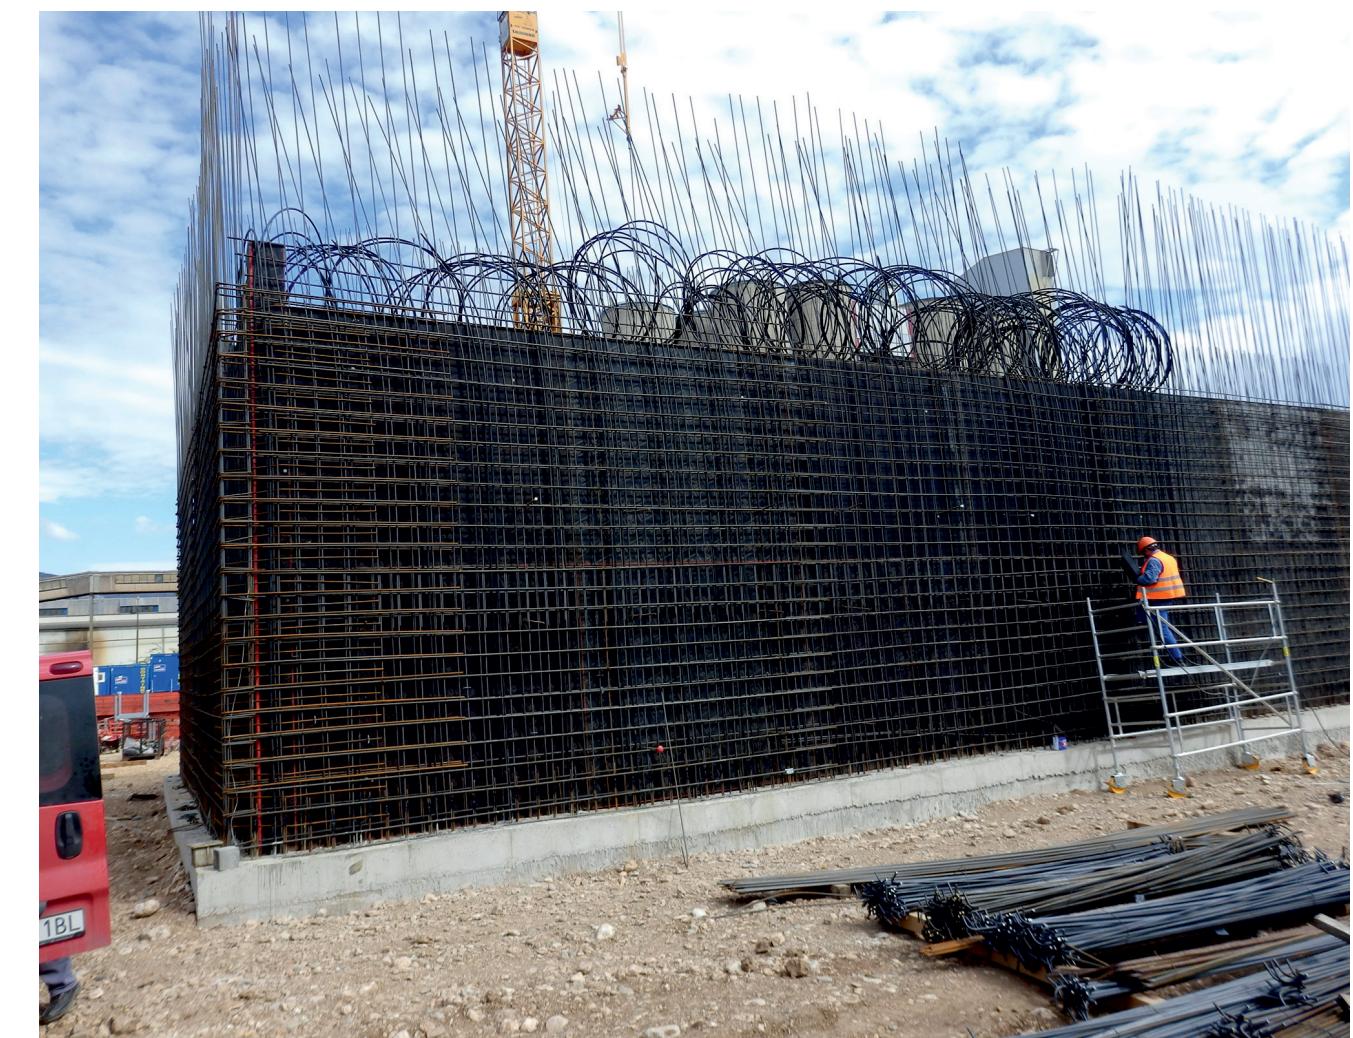
Vlastní skladovací prostor je tvořen dvěma obdélníkovými buňkami o rozměrech b x l x h 5,0 x 23,0 x 13,2 m. Buňky jsou od sebe odděleny společnou stěnou. Při návrhu buněk je jedním z rozhodujících faktorů možnost exploze skladovaného materiálu v jedné z komor, což má za následek výrazně krátkodobé namáhání všech ohraňujících konstrukcí. Účinek rázové vlny lze částečně zmírnit vhodným návrhem protivýbuchových membrán. Přestože byly tyto membrány v hojném mítře umístěny do stropní konstrukce skladu, je ohybový účinek do stěn skladu při případném výbuchu výrazný. Obvodové svislé nosné konstrukce tohoto objektu byly navrženy jako železobetonové monolitické stěny o tloušťce 30 cm. Z důvodu optimalizace únosnosti a ceny byly vysoké železobetonové stěny skladových boxů navrženy jako částečně předepnuté formou dodatečně zavedeného předepnutí.

Veškeré základové konstrukce byly provedeny před osazením lan, pro která byly do základů osazeny trubky typu Sandrik. Lana byla osazena již v průběhu stavby bednění stěn formou mrtvého kotvení. Lana byla v základových pasech stabilizována objemově rozpínavou kotevní zálivkou. Stěny přímo navazují na základové pasy a patky umístěné pod nimi. Předpínací lana byla vedena ve stěně ve dvou řadách za sebou. Celkem bylo instalováno 520 ks lan délky 16 m o celkové hmotnosti 10 tun. Po provedené betonáži a po vytvrzení betonu bylo možné provést předepnutí stěn. Do každého lana byla aplikována předpínací síla  $P = 200 \text{ kN}$  (po odečtení krátkodobých ztrát). O provedeném předpětí byl pořízen protokol ke každému předpínacímu lalu se zaznamenanými údaji o síle (napětí v píscech) a zdvihu na předpínací pistoli. Kotvení lan v koruně stěny bylo realizováno prostřednictvím vnější ocelové desky tl. min. 15 mm.

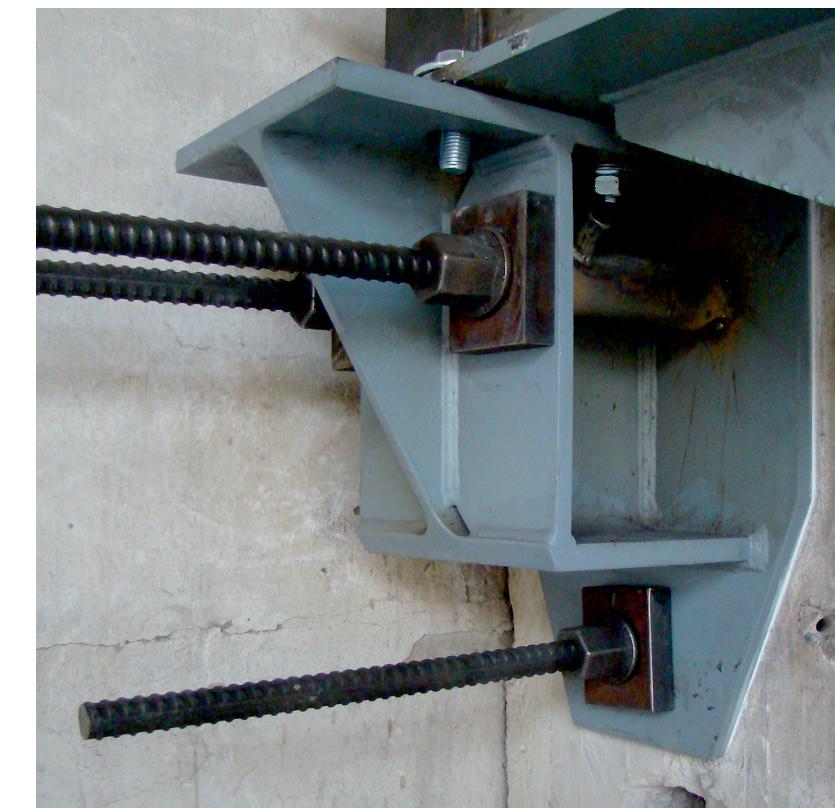
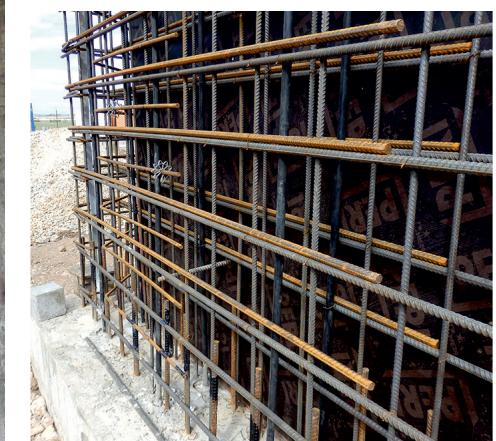
K vlastnímu zesilování pomocí vnesení dodatečnému předpětí používáme prakticky výhradně předpínací systém kabelů – lan Monostrand. Jedná se o jednolanový systém bez soudržnosti, je složen z předpínacích lan převážně průměru 15,7mm (0,6"S), uložených v HDPE chráničce s mazivem. Tím je zajištěna vynikající dvoustupňová protikorozní ochrana a dochází k minimální ztrátě předpínací síly vlivem tření. Vnější průměr jedno-lanových kabelů monostrand je 20 mm. Instalace tohoto lehkého systému je mimořádně rychlá, díky jeho rozměrům ho lze použít i do velmi tenkých konstrukcí a je velice flexibilní při koordinaci s měkkou výztuží. Lana mohou být vedena skrytě v kanálcích uvnitř konstrukce (památky, obytné budovy). Tam, kde to esteticky nevadí, se vedou po povrchu konstrukce (průmysl). Ke kotvení používáme často systém PAUL, pro tyče pak systém DYWIDAG. Lana se napínají pomocí předpínacích pistolí, nověji s hydraulickým agregátem.
